Bergheim: Zwei neue Brücken für den Lukas-Podolski-Sportpark

Von Niklas Pinner | 10.12.20, 18:01 Uhr

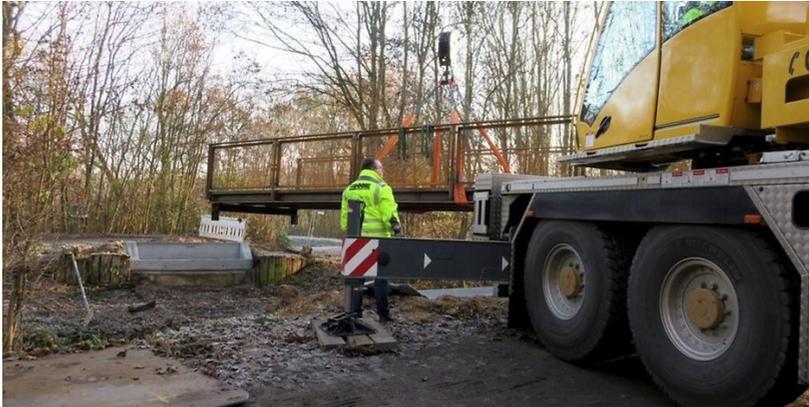
Ein 60-Tonnen-Kran setzt die neue Brücke in die zuvor hergerichteten Fassungen. Diese werden anschließend noch mit Mörtel aufgefüllt.
Foto: Schöke

Zwei neue Brücken haben Fachkräfte mit einem 60-Tonnen-Kran in vorbereitete Betonfassungen gesetzt. Die jeweils rund acht Tonnen schweren und 13 Meter langen Brücken ersetzen zwei Vorgänger aus Holz, die abgerissen werden mussten, weil sie marode waren. Gekostet haben die Ersatzbrücken laut Bärbel Jacob von den Stadtwerken zusammen rund 350.000 Euro.

Noch müssen beide Brücken gesperrt bleiben, erklärt Walter. Die Lücken zwischen den Brückenkonstruktionen und den Betonfassungen müssten noch mit Mörtel verfüllt werden. „Die Brücke ist auf die Gegebenheiten hier abgestimmt“, sagt der Bauleiter. Sie passten besser in dieses Gelände. Denn durch umliegende Bäume hätten die Holzbrücken zuvor im Schatten gestanden. Habe es geregnet, brauchten sie lange zum Trocken. Das sei natürlich nicht gut für das Holz. Einer Cortenstahlbrücke könne die Witterung nicht so viel anhaben.
